Messaggio Municipale no. 17/2021

accompagnante la richiesta di un credito pari a CHF 37'000.- per la manutenzione straordinaria del porto

Riassunto dell'ispezione visiva eseguita sul vostro pontile comunale il 20 di Settembre, e preventivo di riparazione/sistemazione del porto.

Sopralluogo Ticino-Subaquea - settembre 2021

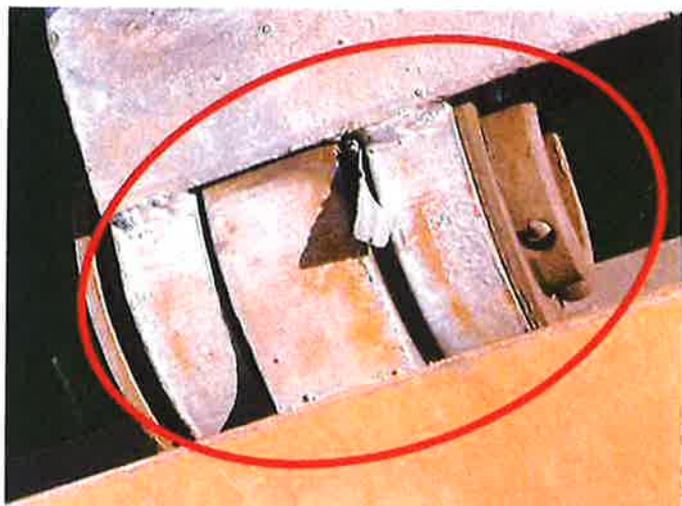
Le boccole di plastica delle ginocchiere che collegano i mini pontili calpestabile Sali/scende delle barche chiamato "**Fingher**", vanno sostituite tutti en entrambi pontili perché fortemente danneggiate.

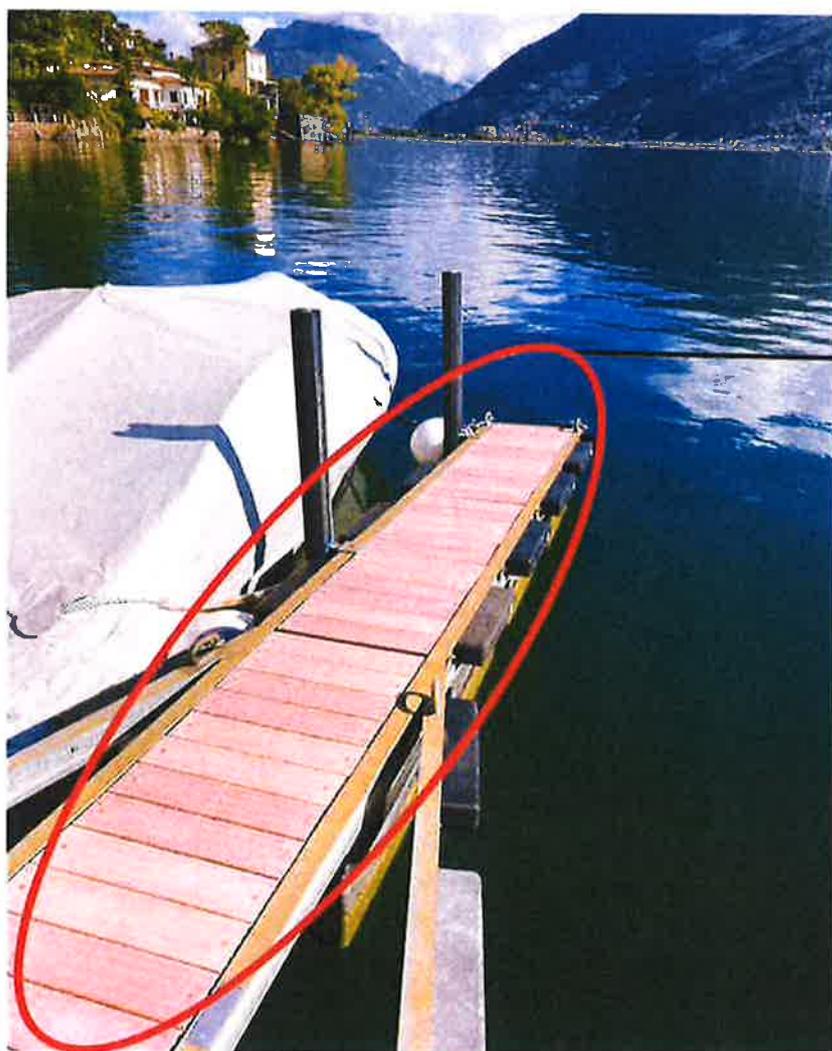
Fotografia d'un "**Fingher**" che presenta due parabordi laterali abusivi montati dal proprietario che sbilanciano la posizione naturale e aggiunge peso non calcolato nella spinta dei galleggianti. Si devono aggiungere "Galleggianti Compensatori", in tutti i fingher en entrambe pontili.

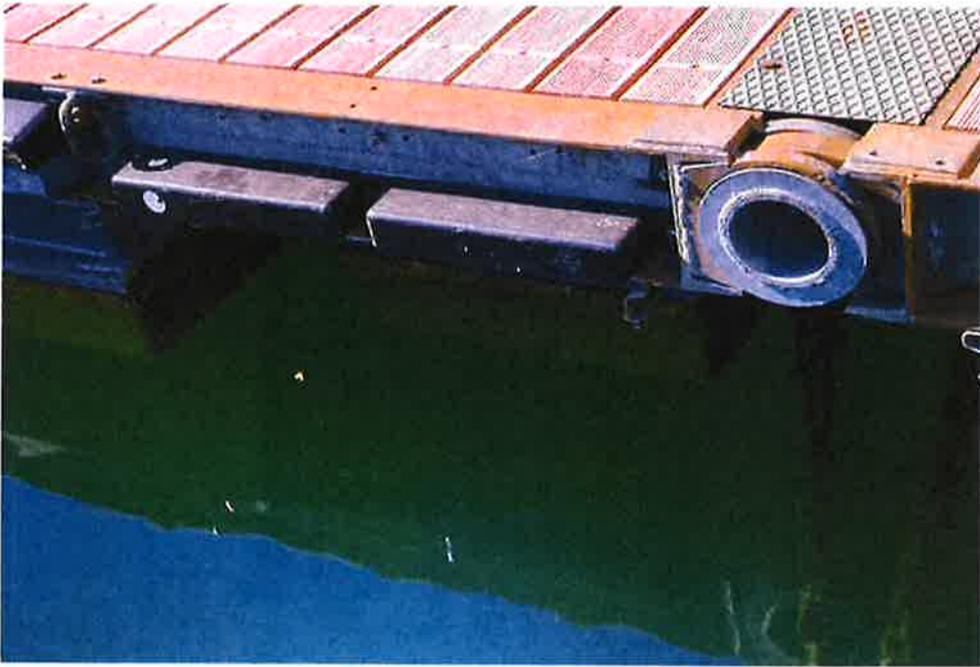
In questa sezione i galleggianti sono spaccate e spostati all'interno del pontile "principale" modificando la spinta. Per la sistemazione viene smontato il calpestio e rimpiazzati le viti di plastica per viti d'acciaio inossidabile. Ci sono tre sezioni come questa ad essere ripristinate.

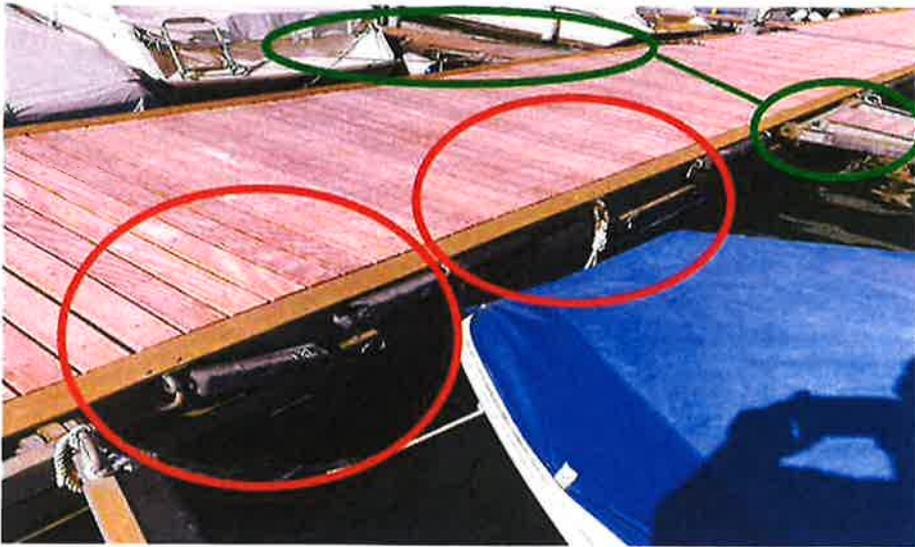
Parabordi doppi, singole e angolare vano sostituite.

"Sali/scende delle barche"

"Mini Pontile Calpestabile"

"Finger"

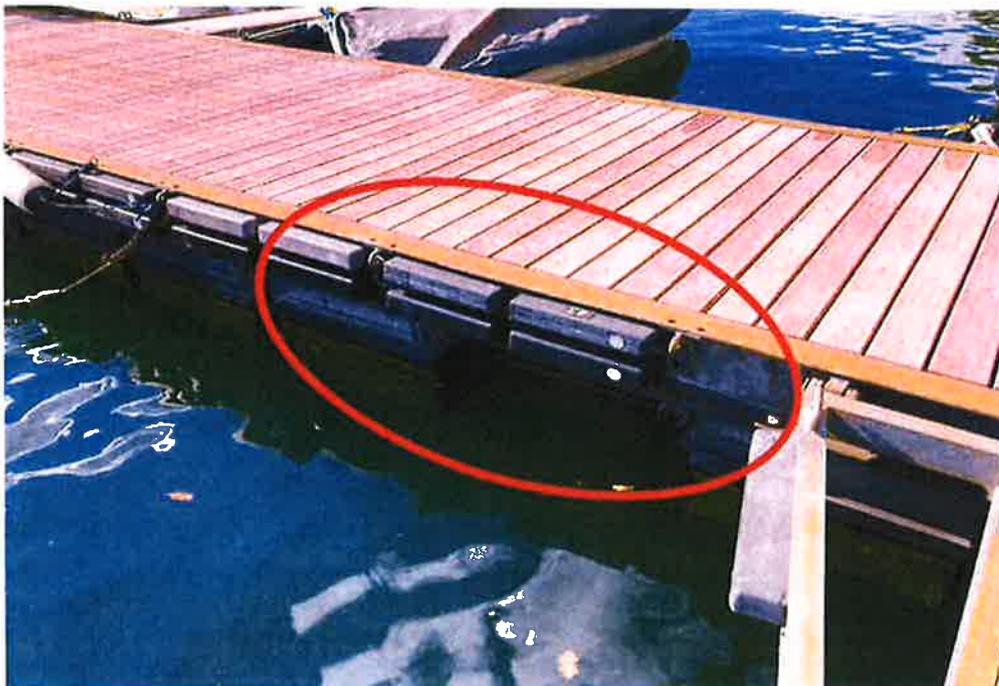
Galleggiante rotto e spostato all'interno del pontile principale. Viene rimpiazzato e sistemato il calpestio con viti in acciaio inox.
